Amiante dans les maisons

Office fédéral
de la santé publique

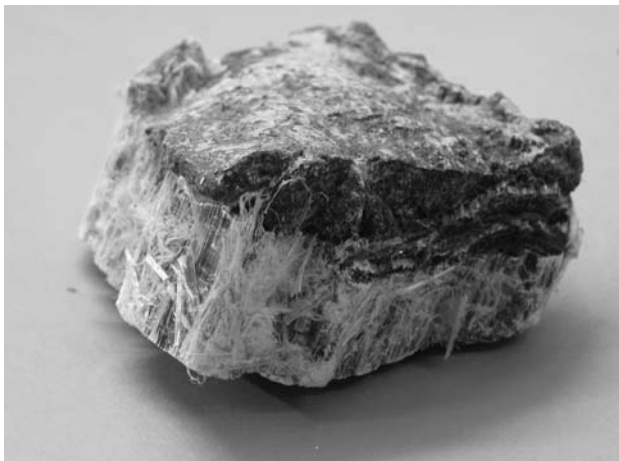
Roche contenant de l'amiante, photo IST

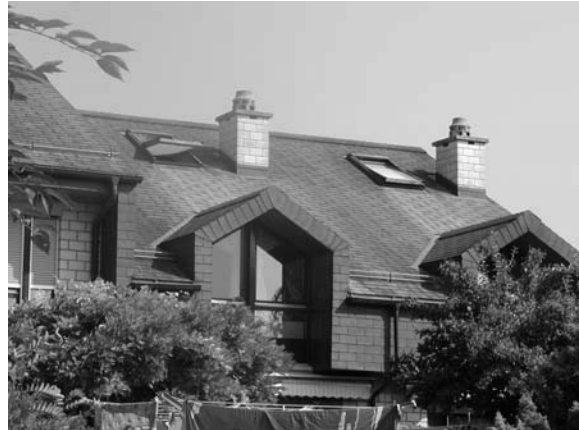
Tuiles en fibrociment, photo IST

Souvent utilisées pour les toits et façades de maisons, plus rarement pour ceux de bâtiments industriels.

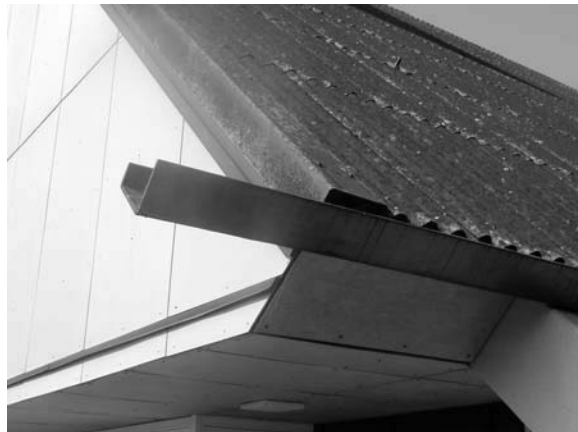
Toiture ondulée en fibrociment, photo IST

Utilisées pour les toits et façades de maisons, bâtiments industriels, remises et abris pour vélos.

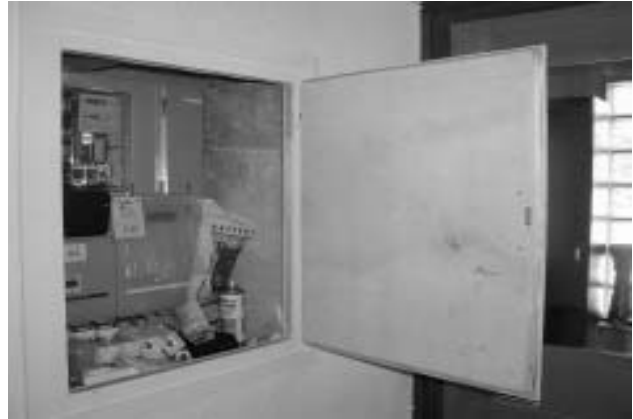
Coffret de disjoncteur avec plaque de protection anti-feu contenant de l'amiante à l'intérieur de la porte, photo IST

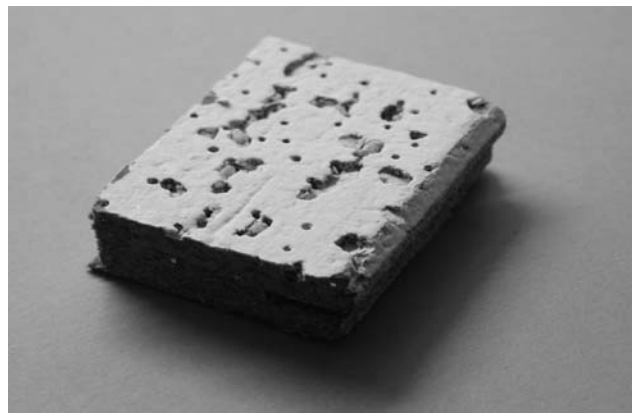
Partie d'un panneau acoustique (faux plafond) contenant de l'amiante, photo IST

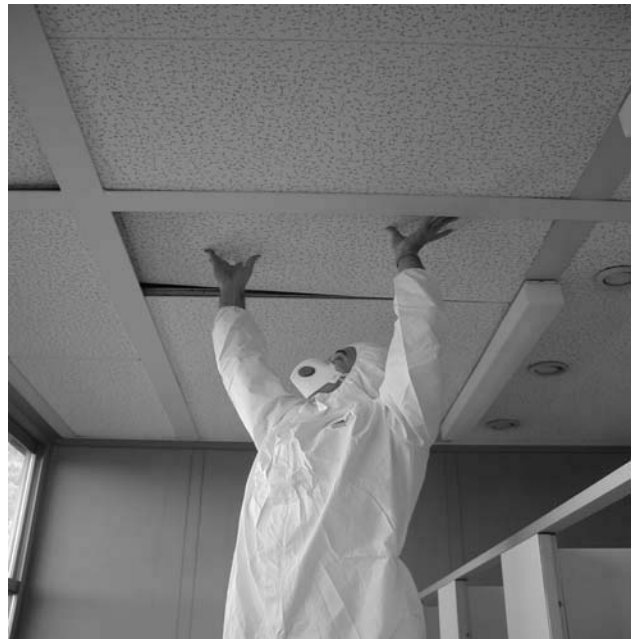
Faux plafond contenant de l'amiante, photo IST

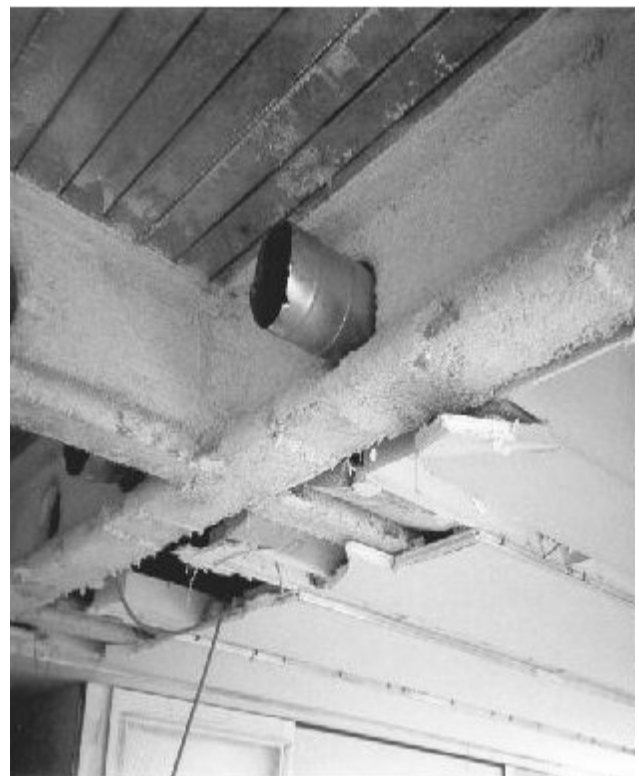
Flocage d'une structure métallique, photo IST

Les revêtements floqués étaient obtenus par projection d'un mélange d'amiante et d'un liant comme le mortier sur les poutres métalliques de gratte-ciel, d'immeubles d'habitation, de halles de sport et de bâtiments abritant des salles de concert et de théâtre. Les maisons individuelles ne contiennent que rarement des revêtements floqués à base d'amiante. Le procédé constituait, d'une part, une mesure de protection contre les incendies et, d'autre part, une méthode d'isolation phonique et thermique.

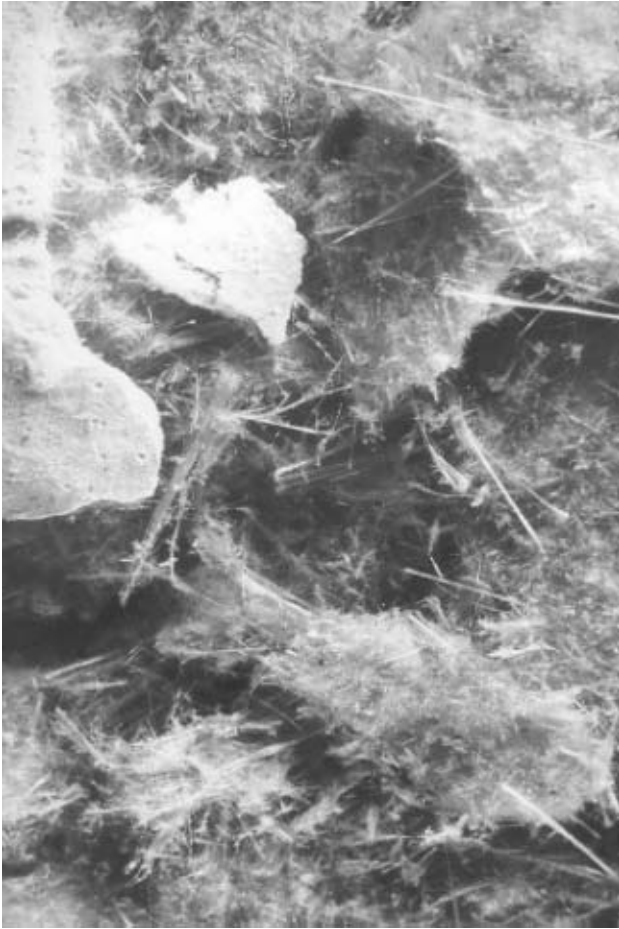
Flocage composé de laine minérale et de fibres d'amiante, longues et pointues, photo SA

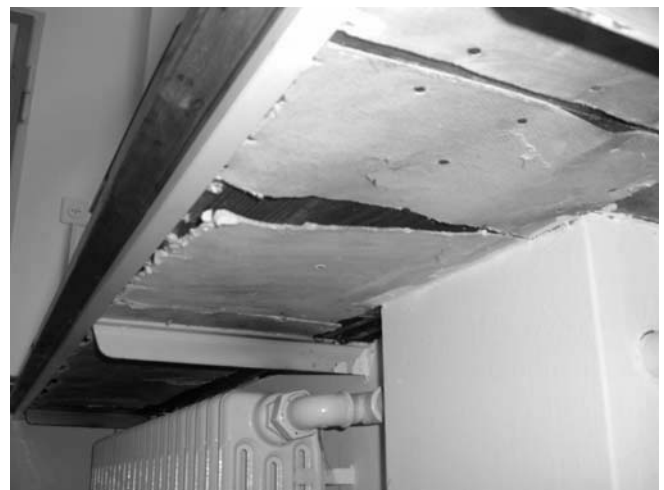
Carton d'amiante accessible fixé sous un appui de fenêtre, photo Laboratoire cantonal de Bâle-Ville

Souvent, le carton d'amiante était également utilisé dans les chambres, sous presque chaque appui de fenêtre. Aisément accessible, le carton d'amiante utilisé sous cette forme présente un risque particulièrement élevé pour les enfants.

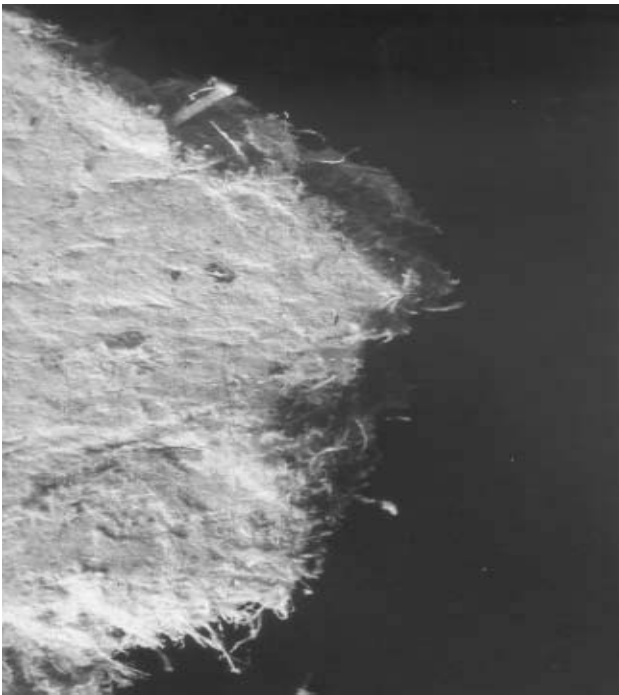
Carton d'amiante, photo SA

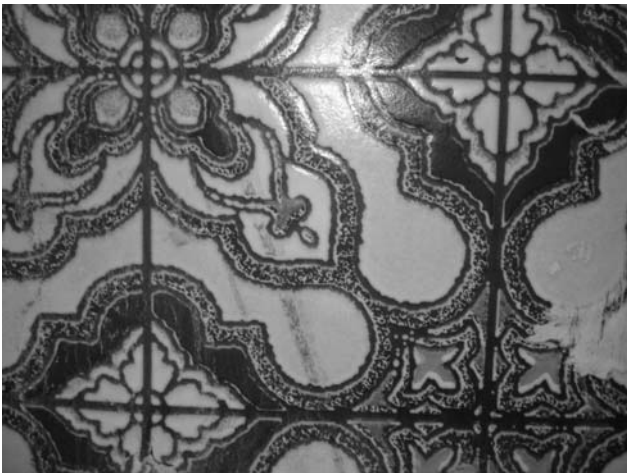
Revêtement de sol à trois couches, dont la couche inférieure est composée d'un carton d'amiante, photo Carbotech SA

composés de trois couches et ont été fabriqués entre 1970 et 1982. La couche inférieure, épaisse d'environ 0,5 mm, présente jusqu'à 90 % (en poids) d'amiante (carton d'amiante). Les deux couches supérieures ne contiennent pas d'amiante : sur le carton d'amiante se trouve une mousse de PVC, elle-même recouverte d'une couche en matière plastique.

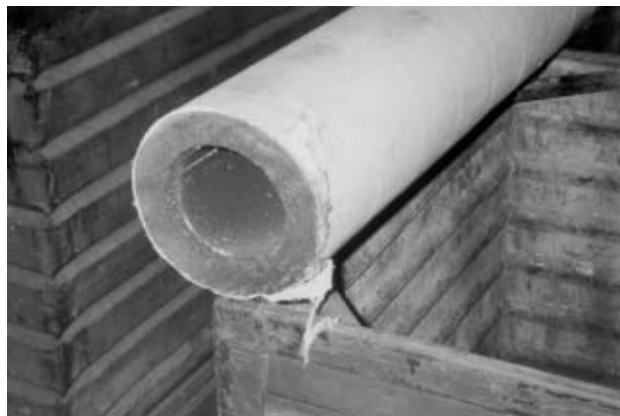
Calorifugeage contenant de l'amiante, photo IST

Il existe deux types d'isolations de conduites à base d'amiante. Il y a, d'une part, les isolations avec une couche isolante bien reconnaissable en amiante presque pur. D'autre part, il y a les isolations à trois couches, de loin les plus fréquentes en Suisse, où l'amiante est réparti en touffes dans la couche intermédiaire constituée d'un mortier de quelques millimètres à quelques centimètres d'épaisseur et atteint 0,01 à 5 % du poids. La couche intérieure est constituée de liège ou de laine de verre blanche. La couche contenant l'amiante est recouverte d'une natte légère.
